Sanierungen von Sporthallen

Besichtigung von ausgewählten Beispielen

24. Januar 2019

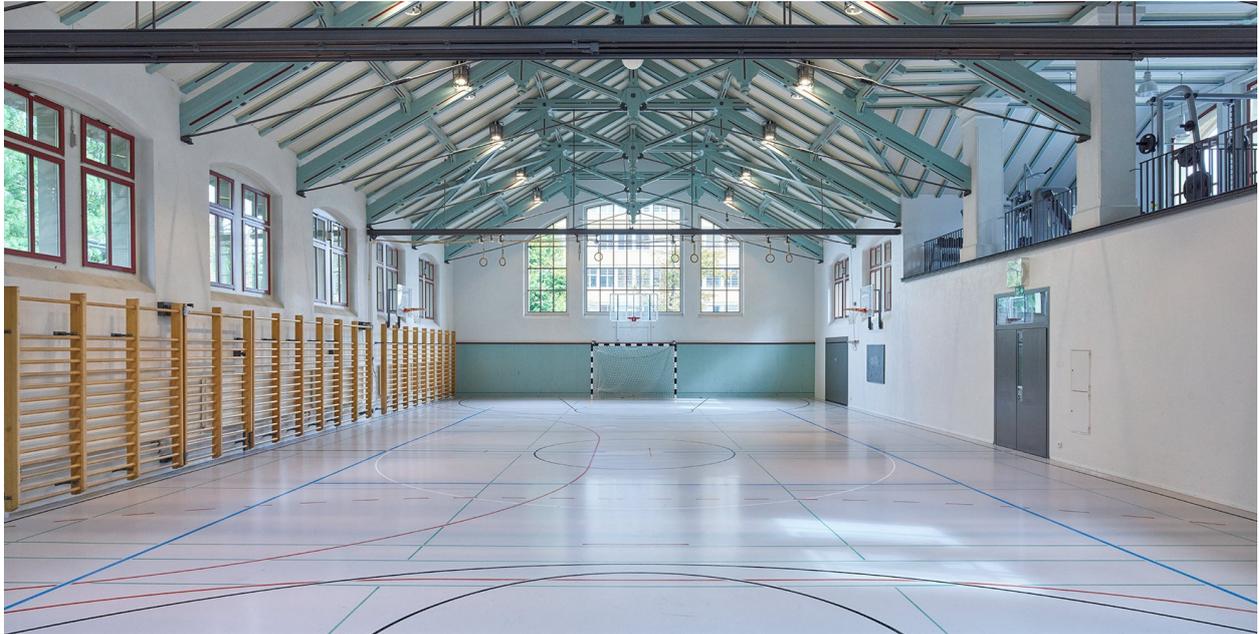
Turnhalle Viktoria

Baujahr 1906

Teilsanierung im Jahr 1993:

- Anbau inkl. Untergeschoss für Garderoben und Geräteraum
- Gemeindeabstimmung
- Baukosten ca. CHF 3.4 Mio.

- Erneuerung feste Turngeräte
- Neue Sprossenwände (Schutz Heizkörper)
- Dämmung inkl. Decke (Verbesserung Akustik) unter Einbezug der geschützten Dachkonstruktion
- Neuer Bodenbelag (PU)
- Farbkonzept
- Beleuchtung
- Beschallung

- Neue Garderoben, Duschen und Geräteräume

- Halle 28 x 14 x 5.5m
- 2 Garderoben
- 2 Duschräume
- 1 Lehrgarderobe

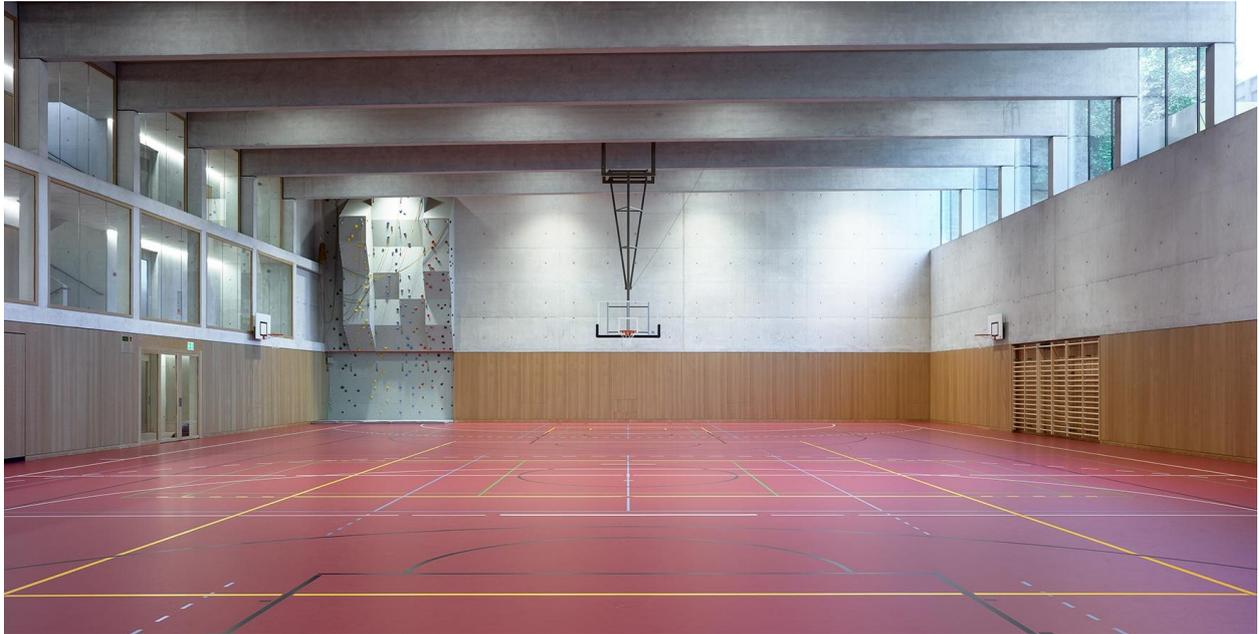
Sporthalle Bitzios

Bau Schulhaus 1909, Anbau Einfachturnhalle (12x25m) im Jahr 1927
2008 Projektwettbewerb für Ersatz der sanierungsbedürftigen Halle

Ersatzneubau im Jahr 2017:

- Schulanlage Bitzios im Inventar der städtischen Denkmalpflege als schützenswert eingestuft.
- Vergrößerung des Sportraumes weitgehendst unterirdisch
- Schulgebäude wieder freigespielt durch Abbruch der alten Turnhalle
- Dach der Halle als Allwetterplatz, dadurch erhöhter Bedarf (grössere Klassenzahlen) an Pausenfläche gedeckt

- Sichtbezüge und Tageslichtversorgung
- Einfache Grundrissdisposition
- Schul- und Sportnutzung funktionieren unabhängig voneinander

- Doppelhalle 42 x 23.5 x 8m, unterteilbar 1/3 zu 2/3 mit Hubfaltungswand
- 4 Garderoben
- 4 Duschräume
- 2 Lehrgarderoben
- 1 Mehrzweckraum
- WC-Anlagen, IV-Toilette
- Warenlift
- Dach der Halle als Allwetterplatz

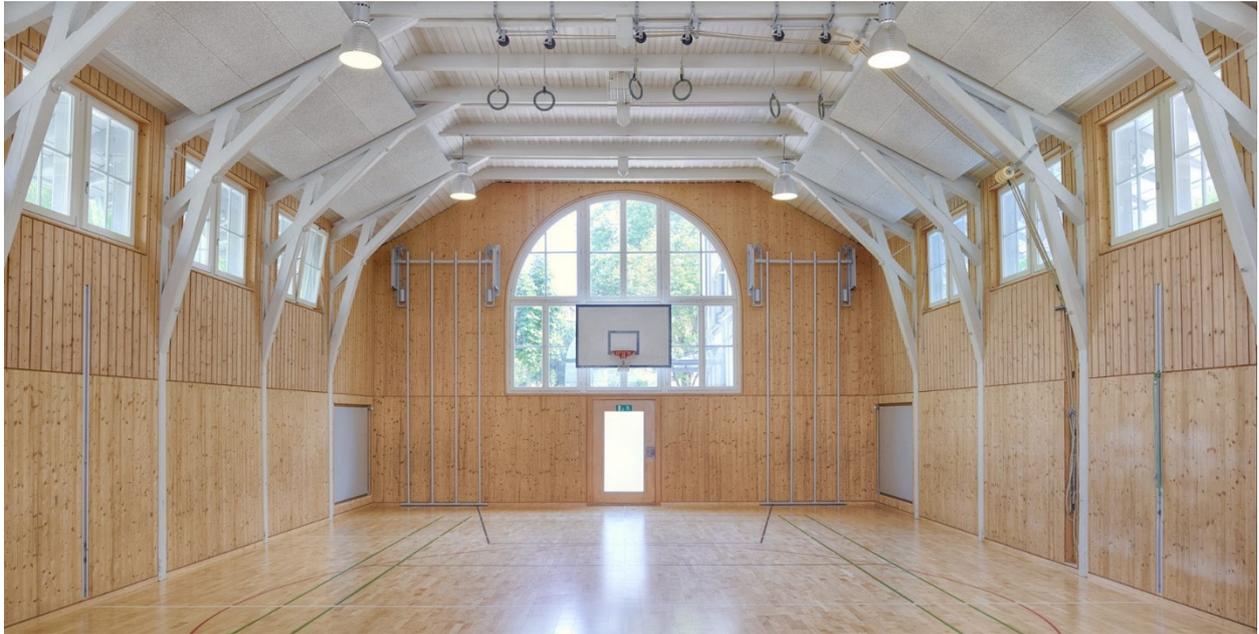
Turnhalle Breitenrain

Baujahr 1880, erweitert um Garderobenanbau und gedeckten Aussenbereich 1936.

- Ebenerdiger Anbau für Garderoben und Sanitäranlagen, Sanierung bestehende Halle
- Kompakte Form aus städtebaulicher wie finanziellen Überlegungen
- Kompletter Holzbau (Boden inkl. Duschen, Wand, Decken, Dach)
- Anlagekosten BKP 1-9: CHF 1.32 Mio.

- Flächenelastischer Parkettbelag
- Akustikprobleme sind noch nicht gelöst (Denkmalpflege). Die Absorptionsflächen an den Wänden reichen nicht aus.

- Pavillon mit Garderoben und Sanitäranlagen. Korridore/Verkehrsbereiche sind nicht beheizt, Pufferzone.
- Bestehende Wärmeerzeugung im benachbarten Schulhaus. Fernleitung (Heizung).
- Wasseraufbereitung und Elektroboiler im Pavillon
- Lehrgarderobe = Behindertentoilette

- Halle 17 x 10 x 6.5m
- 2 Garderoben
- 2 Duschräume
- 1 Lehrgarderobe
- WC Damen und Herren
